# K PÉČI O PAMÁTKOVĚ HODNOTNÉ VÝPLNĚ OKENNÍCH A DVEŘNÍCH OTVORŮ.

**Alfréd Schubert**

## Ukázky z dokumentace historických oken sakrálních i světských staveb

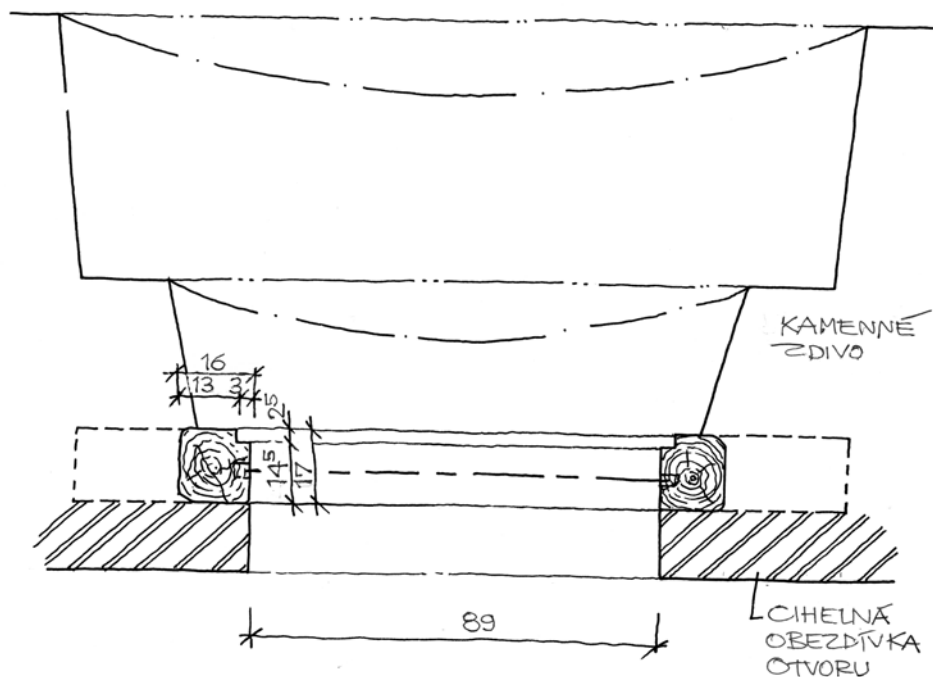
**Obr. 1:** Třebešice (okres Benešov), zámek, přízemí, jižní fasáda, půdorysný řez trámkovou zárubní okenního otvoru. Podle zjištění Jana Veselého jde zřejmě o pozůstatek okna starší tvrze. (Skica J. Veselý)

Ojediněle dochované dřevěné zárubně oken z 15.- 17. století jsou obdobou kamenných gotických a renesančních ostění. Mnohá z těchto oken byla původně členěna do kříže masivním středním sloupkem a vodorovným poutcem. Dnes již zpravidla nalezneme pouze torza nebo otisky těchto zabudovaných rámců, které mají značnou vypovědicí hodnotu a mohou snadno ujít pozornosti.

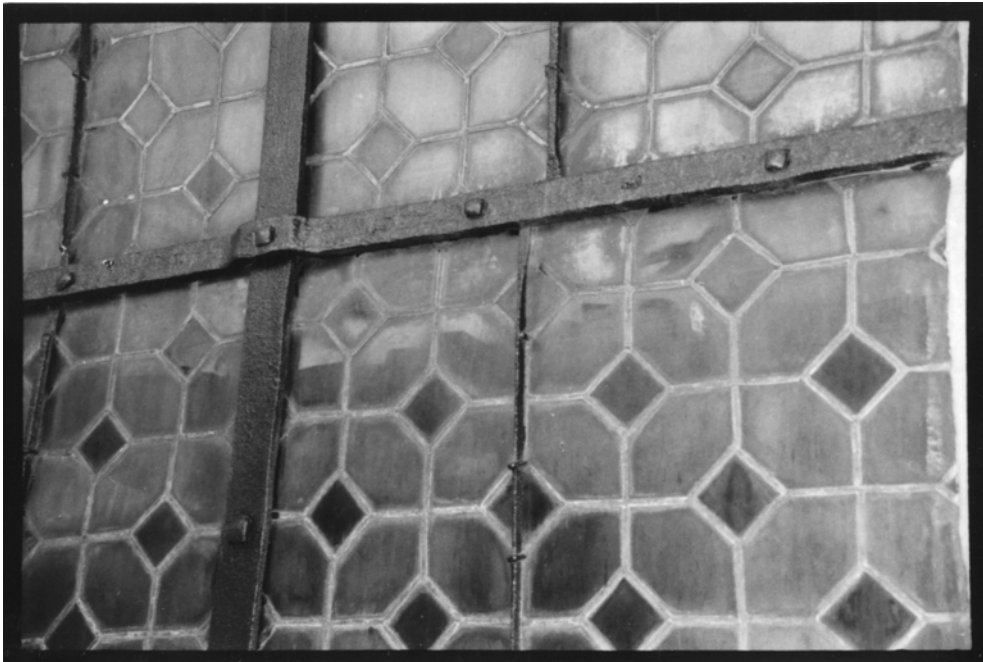
**Obr. 2:** Sýčina (okres Mladá Boleslav), kostel Sv. Václava, severní fasáda, detail okna lodi. (Foto autor)  
Velmi starého, v některých případech i gotického původu mohou být také vodorovné, nebo křížící se vodorovné a svislé kovové pásy, zapuštěné do ostění některých chrámových oken. Při pozornější prohlídce lze poněkud nerovné kované pásy odlišit od novějších, přesně tvarovaných pásů z válcované oceli. Bylo by jistě škoda, kdyby velká historická a památková hodnota těchto konstrukcí nebyla včas rozpoznána.

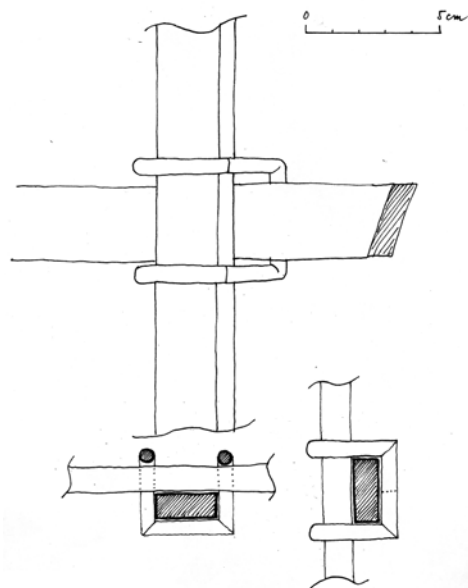
**Obr. 3:** Kozmice (okres Benešov), kostel sv. Jakuba Většího, presbytář, gotické okno východní fasády. Detail křížení původního vodorovného kovaného pásu s dodatečně přidaným svislým pásem. (Skica J. Veselý)

V okenních otvorech některých kostelů jsou ke starším kovaným pásům z vnitřní strany přiložena mladší dřevěná okna. Někde slouží starší kované pásy jako součást okenní mříže, za kterou je mladší dřevěné okno.

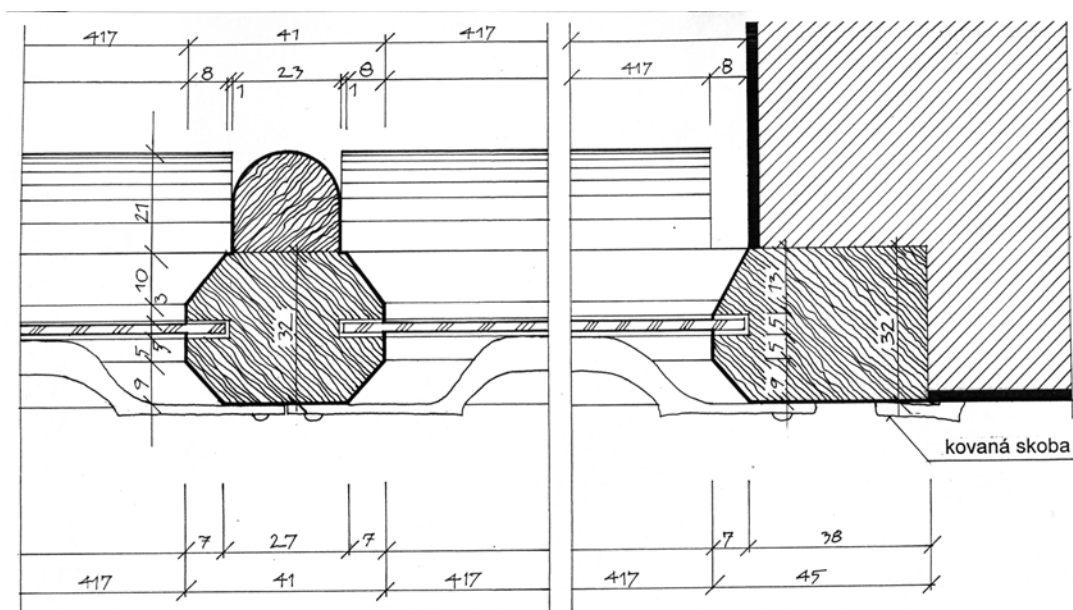
**Obr. 4:** Nabdín (okres Kladno), kostel Sv. Barbory, loď, severní průčelí, vodorovný řez sloupkem a zabudovaným rámem okna. (Kresba M. Prchal)

Jde o dosti ojedinělý příklad dochovaného dřevěného chrámového okna barokního typu s typickým oblounem na poutci a na sloupku. Zasklení do olova, vyztužené kovanými pásky, je osazeno do drážky. Poněkud častěji se s obdobnými okny setkáváme u zámků a jiných světských staveb. Menší okna barokního typu s typickým oblounem na klapačce se zachovala v některých sakristiích.

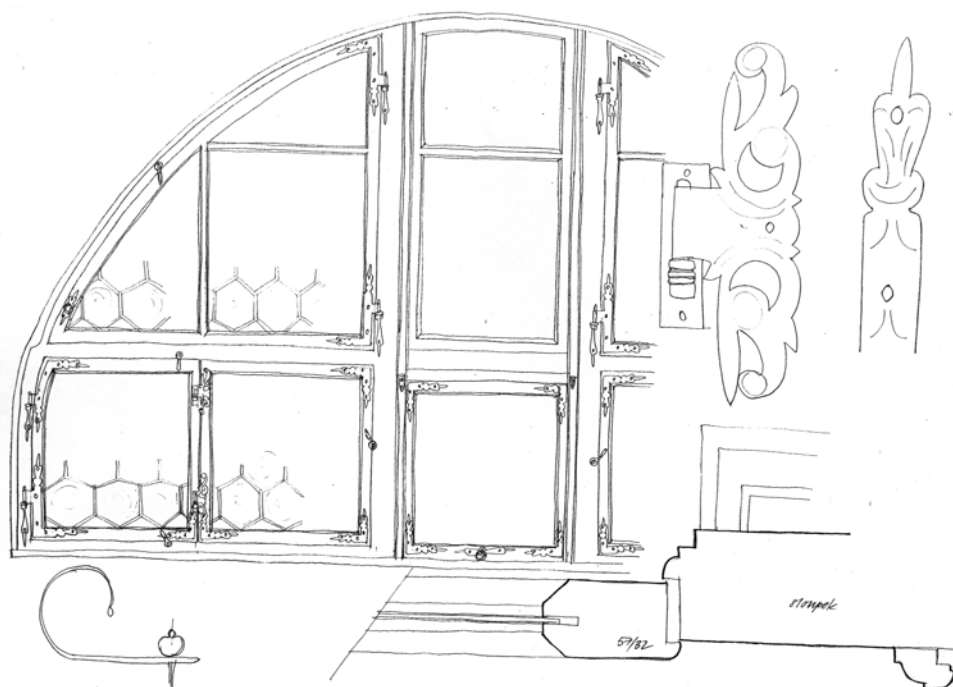
**Obr. 5:** Zásnuky (okres Kolín), františkánský klášter, oratoř kostela, okno s výsuvným středním spodním křídlem. (Skica J. Mrázek)

Nemalý počet barokních dřevěných oken zůstal zachován na oratořích chrámů. Jde o vnitřní okna, chráněná před vlivy povětrnosti a proto dobře zachovaná. Jejich křídla se neotáčela v závěsech, ale vysouvala se vzhůru.

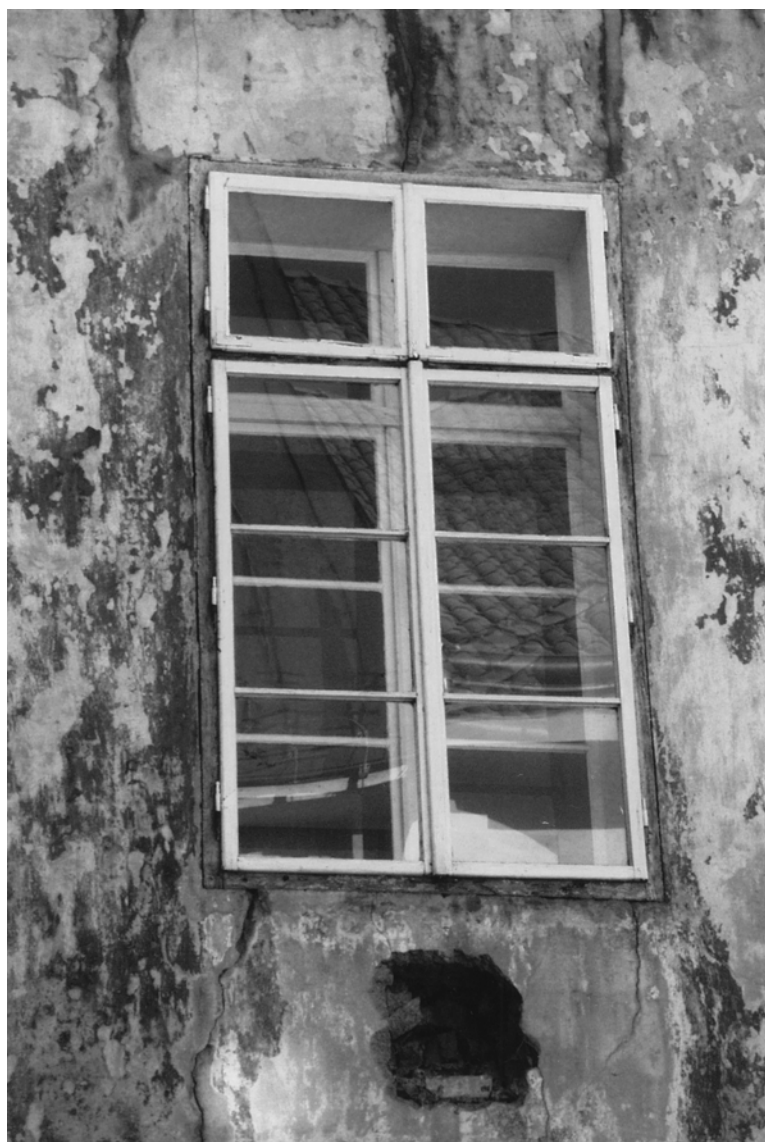
**Obr. 6:** Slaný (okres Kladno), dům čp. 160, první patro, severní fasáda, dovnitř a ven otvíravé okno. (foto M. Rykl)

*Z původního vnějšího okna z první poloviny 19. století je zachován zabudovaný rám, horní křídla a druhotně použité závěsy dolních křídel. Příčle dolních křídel, pocházejících z první poloviny 20. století, jsou velmi štíhlé. V současné době se truhláři zpravidla obávají použít obdobné profily. Nová okna se silnějšími příčlemi pak působí těžkopádnějším dojmem.*

*Dovnitř a ven otvíraná okna s vnějšími okny osazenými v líci fasády jsou charakteristickou součástí mnoha starších budov. Používají se u nás již od konce 18. století a nemalou měrou se podílí na ustálené a věrohodné podobě historických částí Prahy i dalších našich měst a jednotlivých staveb. Jejich nahrazování okny odsazenými od líce fasády, ať už z důvodů technických, nebo v rámci problematické snahy o návrat ke staršímu stavu, by značně ohrozilo autenticitu našeho památkového fondu.*

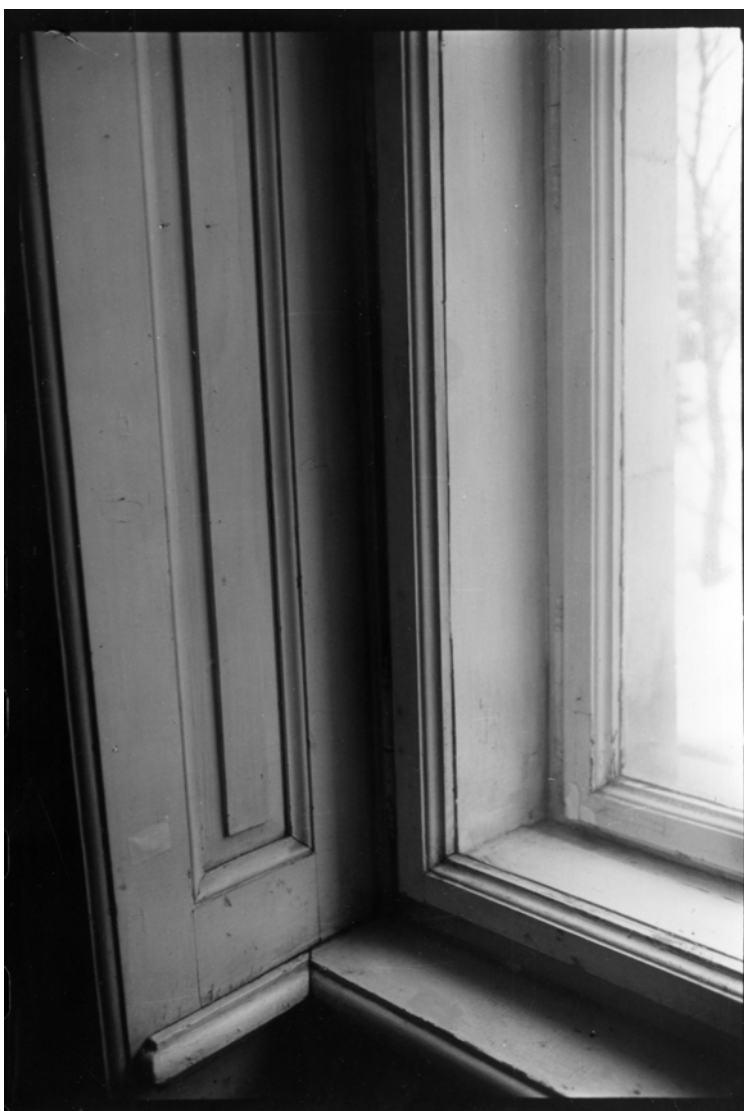
**Obr. 7:** Praha 2, Vinohrady, dům čp. 1120, první patro, severní fasáda, dvojité, dovnitř otvíravé okno s truhlářským obložením. (foto autor)

*Dřevěná okna pocházející z dnes již předminulého 19. století doposud zdobí fasády mnoha městských i venkovských domů a chrání jejich interiér před vlivem povětrnosti. Jedním z mnoha podobných oken je i autorovi důvěrně známé okno vinohradského činžovního domu. Je staré více než 120 let a v posledním půlstoletí mu nebyla věnována příliš velká péče. Přesto i nadále velmi dobře plní svoji funkci. Těsnění v drážkách bylo podstatně zlepšeno vlepením isolační pásky, kterou ani po deseti letech není nutné vyměnit.*

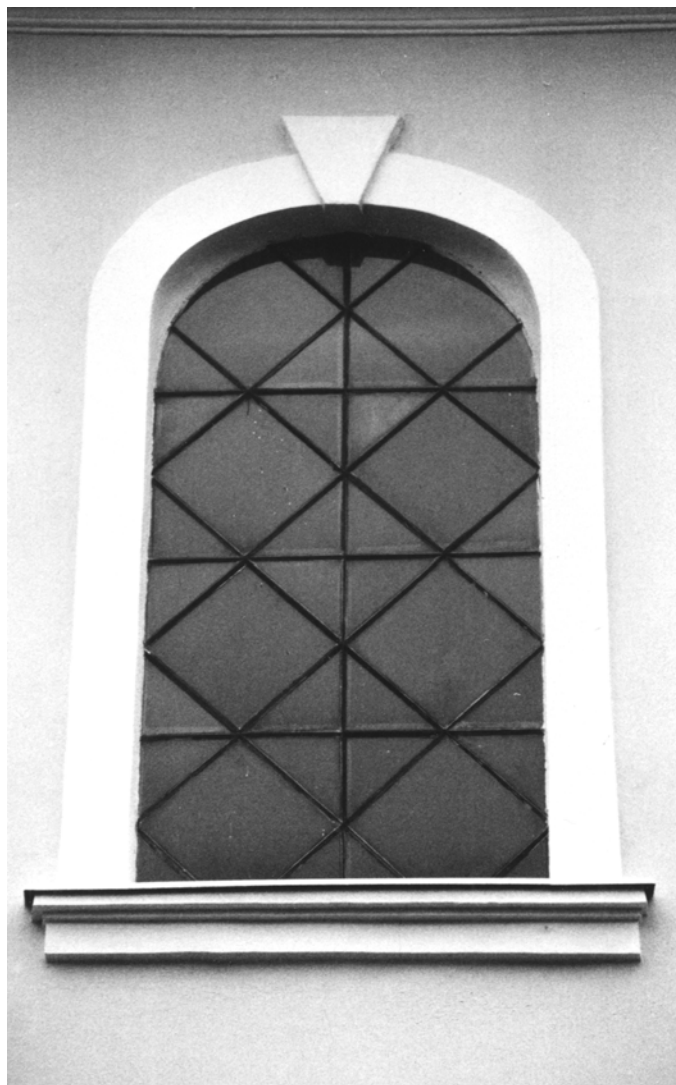
**Obr. 8:** Sedlčany (okres Příbram), kostel Nanebevzetí P. Marie, lod', okno jižní fasády. (foto autor)  
Subtilní ocelové pruty t.zv. okenního profilu, známé rovněž pod názvem Fenestra, nebyly využívány jen u průmyslových a hospodářských staveb. Jsou hlavním konstrukčním materiálem mnoha chrámových oken. Některá z nich jsou členěna pouze ortogonálně, u jiných bylo realizováno výraznější architektonické řešení. Ani těmto oknům nelze upřít určitou památkovou hodnotu.

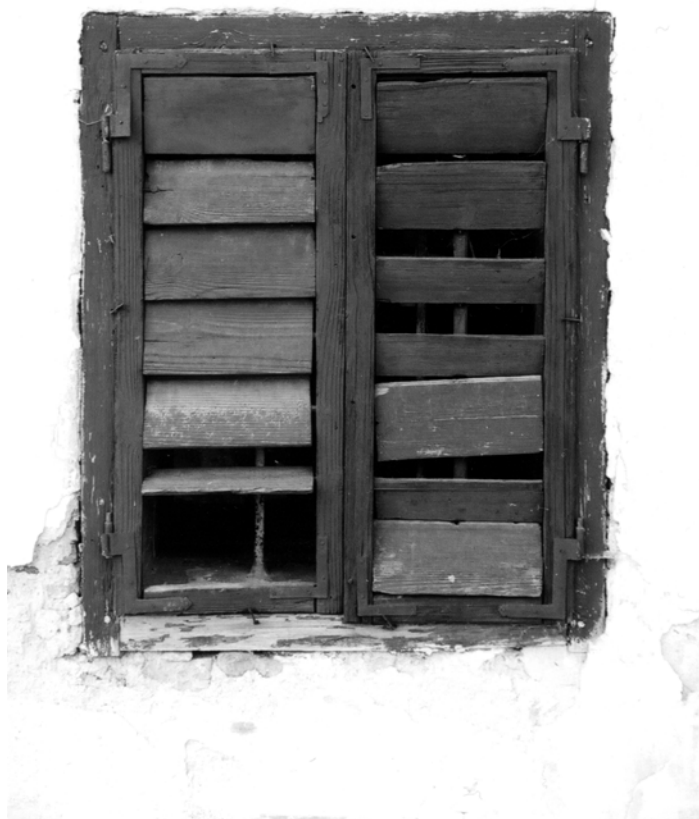
**Obr. 9:** Černice (okres Český Krumlov), dům čp. 14, vnější okenice se sklopnými žaluziemi a vrchním kováním. (Foto J. Pešta)

*Dřevěné okenice a jiné v celku prosté výplně okenních a dveřních otvorů se významně podílí na malebné podobě staveb lidové architektury. Bylo by škoda, kdyby podobné snadno opravitelné prvky byly necitlivě a zcela zbytečně likvidovány.*

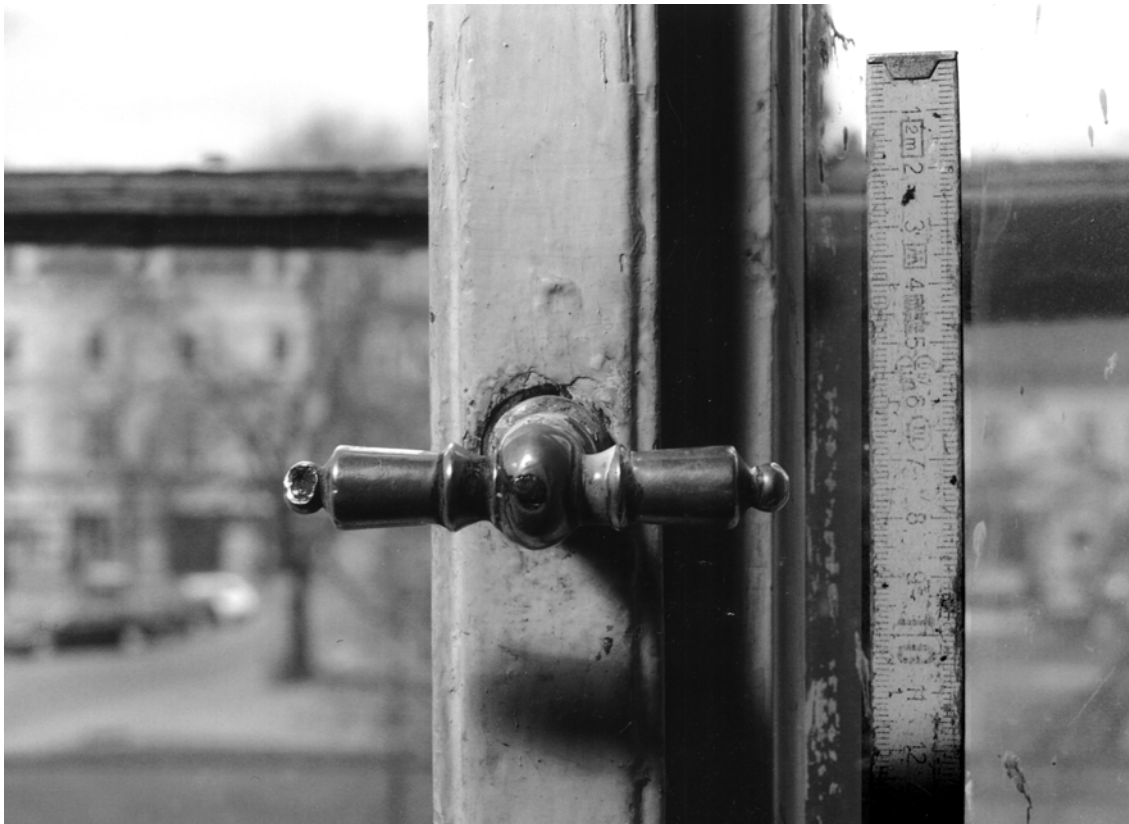
**Obr. 10:** Slaný, dům čp.1, první patro, severní fasáda, mosazná klika vnitřního okna, pocházející pravděpodobně z poloviny 19. století. (Foto M. Rykl)

*Pořídít kvalitní fotografie výplní okenních otvorů není snadným úkolem. Na záběrech snímaných z interieru proti denní obloze zpravidla nelze podrobně rozlišit detaily konstrukce, kování apod. S fotografováním ve večerních nebo nočních hodinách obvykle nelze počítat. Řešením může být zaclonění oblohy zavěšenou tmavou látkou nebo folií a postranní přisvícení. Při běžné prohlídce stavby samozřejmě nelze tento časově i technicky náročný postup uplatnit. Je však velmi vhodné pořídít detailní snímky vrchního kování, ozdobné profilace atd.*

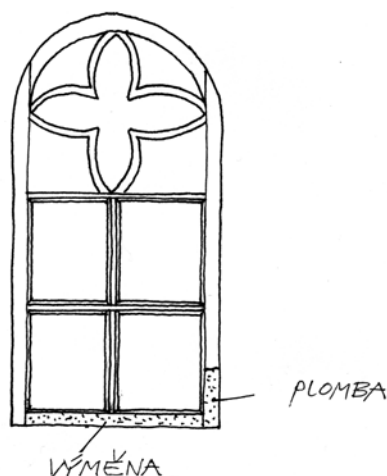
**Obr. 12:** Milešov (okres Příbram), kaple, okno severní fasády. (Skica J. Veselý)  
*Předkládáme alespoň jeden příklad úsporné a vcelku citlivě provedené opravy staršího dřevěného okna. Rozsah opravy je znázorněn skicou, protože na fotografickém snímku by byl stěží rozeznatelný. Zničená spodní část rámu byla vyměněna, poškozená svislá část rámu byla doplněna dřevěnou protézou. V jiných případech byla obdobná, mnohem méně poškozená starší okna zbytečně likvidována.*

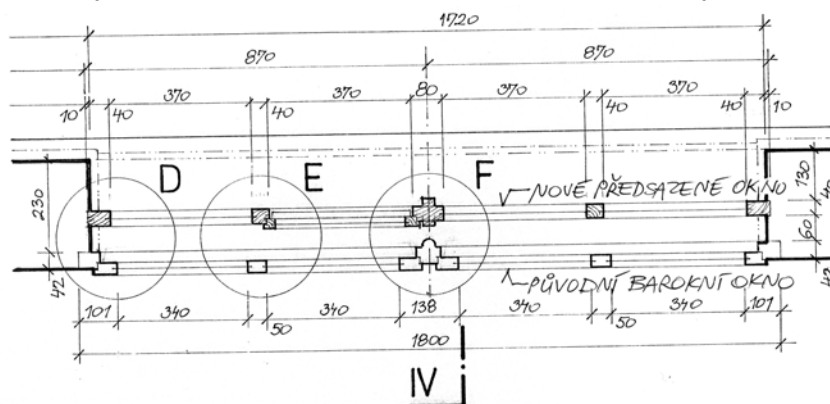
**Obr. 13:** Slaný (okres Kladno), františkánský klášter, ambit, půdorysný řez okenním otvorem. (Kresba J. Adámek)

V r. 1996 zamýšlel uživatel budovy nahradit cenný komplet šestnácti barokních oken ambitu rajského dvora novými zdvojenými okny. Podařilo se však dospět k vhodnějšímu řešení. Před dochovaná okna byla podle projektu Ing. arch. Jana Adámka z vnější strany osazena nová, stejně členěná dřevěná okna. Neúplná a dosti poškozená barokní okna byla citlivě opravena. Při doplňování chybějících částí dřevěné konstrukce byla důsledně dodržena původní profilace.
